Kurzbeurteilung des Gewässerzustandes und Entwicklungsperspektiven

278222 Lülingsbach

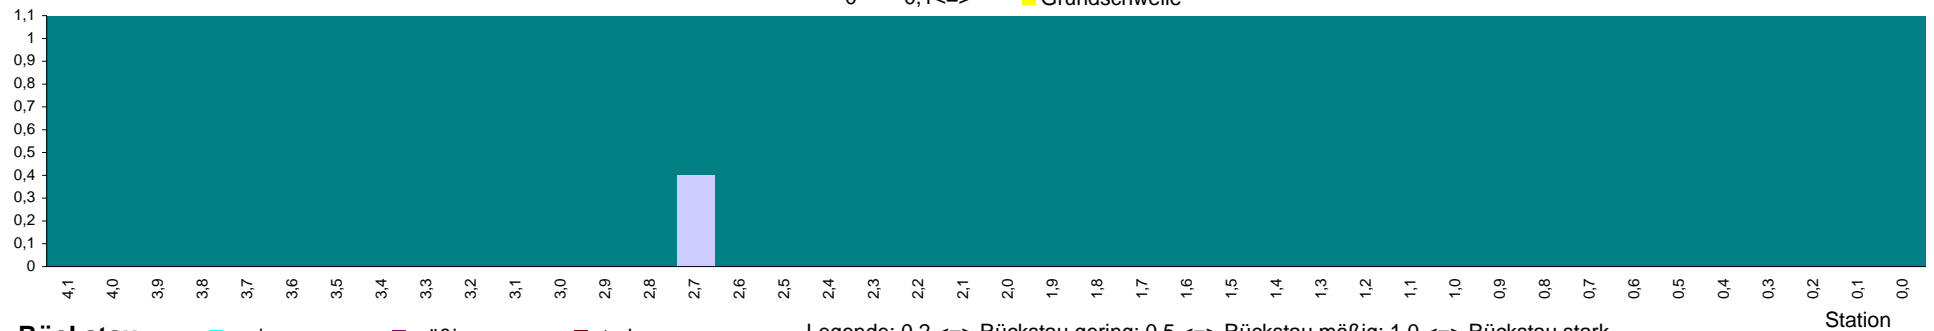
- gering
- mäßig
- stark

Legende: 0,2 <=> Rückstau gering; 0,5 <=> Rückstau mäßig; 1,0 <=> Rückstau stark
