20 Querbauwerke im Gewässer
2782_42465 **Alme**

Kurzbeurteilung des Gewässerzustandes und Entwicklungsperspektiven

2782_42465

Alme

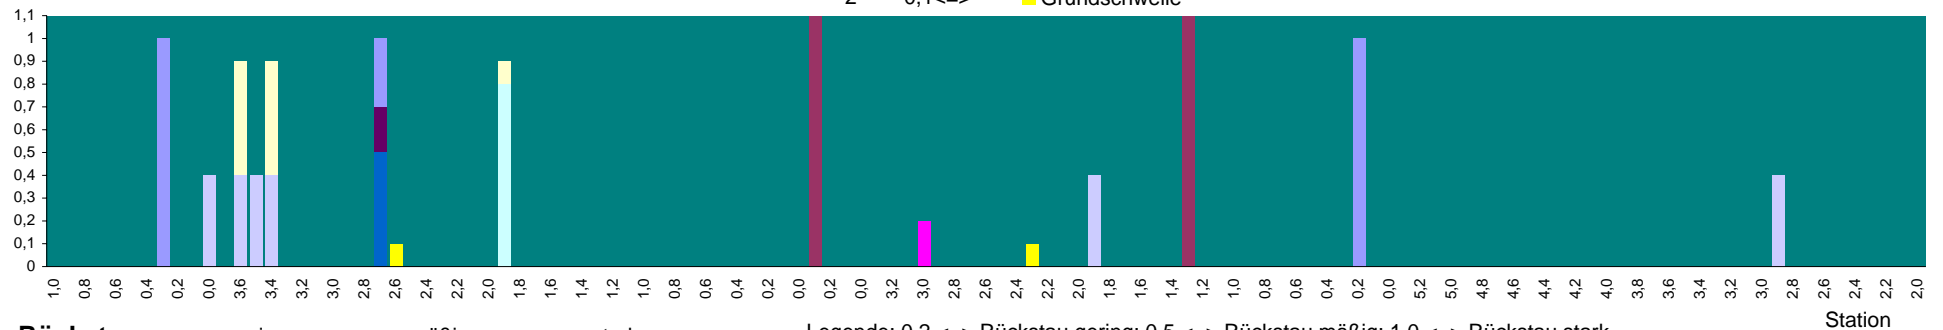
Legende: 0,2 <=> Rückstau gering; 0,5 <=> Rückstau mäßig; 1,0 <=> Rückstau stark
