## Kurzbeurteilung des Gewässerzustandes und Entwicklungsperspektiven

278242\_0

Karpke

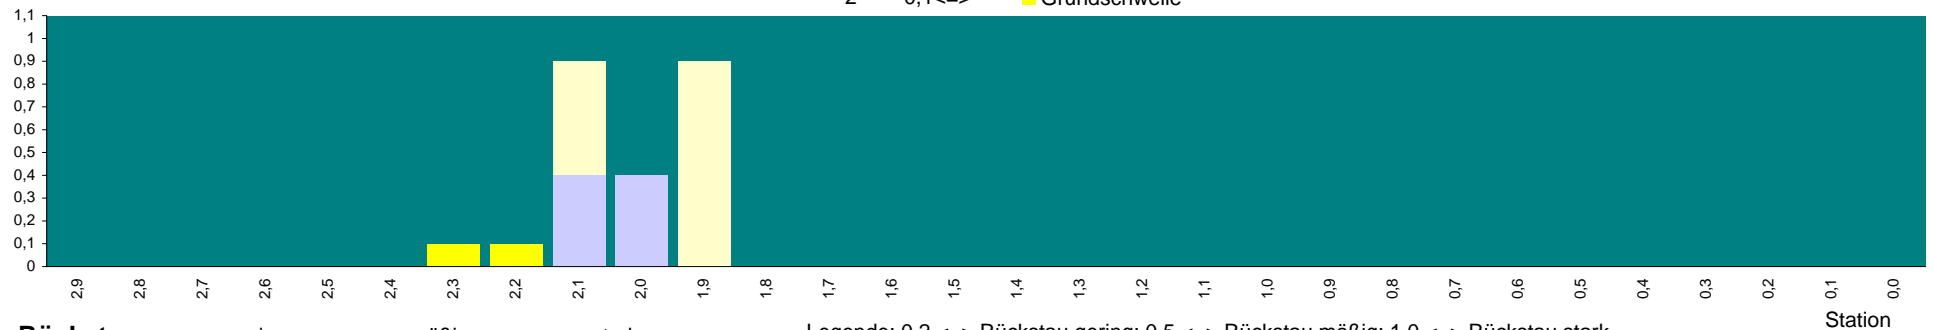
**Rückstau**

- gering
- mäßig
- stark

Legende: 0,2 <=> Rückstau gering; 0,5 <=> Rückstau mäßig; 1,0 <=> Rückstau stark
