## Kurzbeurteilung des Gewässerzustandes und Entwicklungsperspektiven

278242\_3000

Karpke

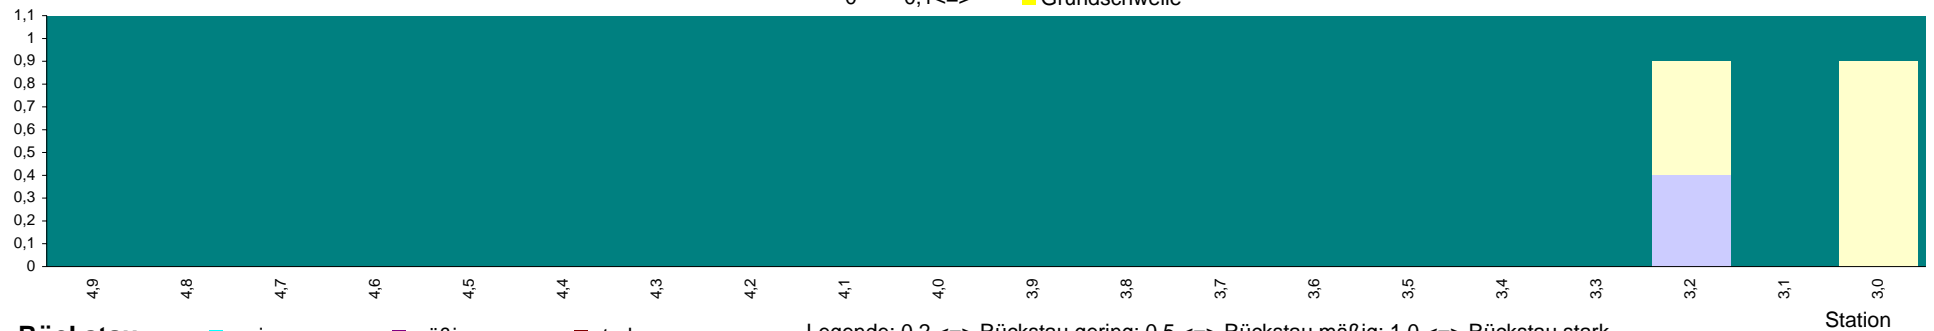
**Rückstau**

gering      mäßig      stark

Legende: 0,2 <=> Rückstau gering; 0,5 <=> Rückstau mäßig; 1,0 <=> Rückstau stark
