Bewertungsskala der Strukturgüte

Kurzbeurteilung des Gewässerzustandes und Entwicklungsperspektiven

278282 Piepenbach

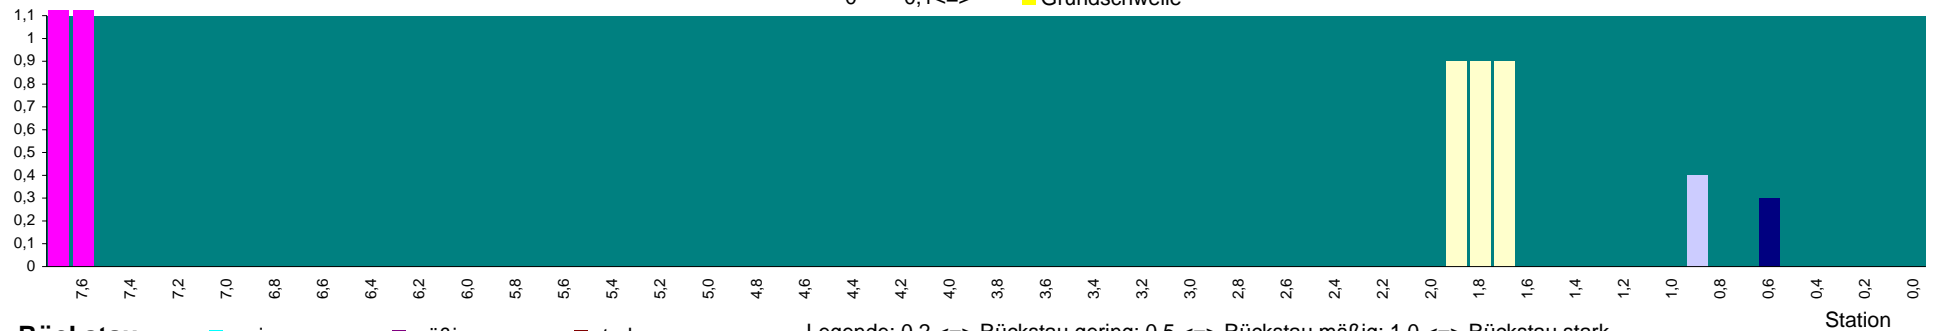
11 Querbauwerke im Gewässer
278282 Piepenbach

- 0 1,1 <=> Querbauwerk mit tief liegendem Ablauf
- 0 1,0 <=> sehr hoher Absturz > 1m
- 3 0,9 <=> hoher Absturz > 0,3-1m
- 0 0,8 <=> glatte Rampe
- 0 0,7 <=> glatte Gleite
- 0 0,6 <=> Absturz mit Fischtreppe/-paß
- 0 0,5 <=> Absturz mit Teilrampe
- 3 0,4 <=> kleiner Absturz > 0,1-0,3m
- 3 0,3 <=> rauhe Gleite/Rampe
- 2 0,2 <=> Absturz/glatte Gleite/Rampe mit Umlauf
- 0 0,1 <=> Grundschwelle

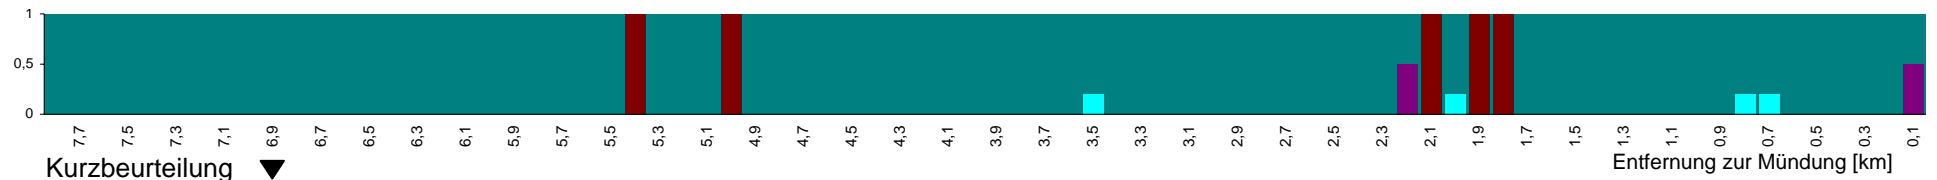
- gering
- mäßig
- stark

Legende: 0,2 <=> Rückstau gering; 0,5 <=> Rückstau mäßig; 1,0 <=> Rückstau stark
