13 Querbauwerke im Gewässer  
2782862 **Salenkruke**

## Kurzbeurteilung des Gewässerzustandes und Entwicklungsperspektiven

3E+06 Salenkruke

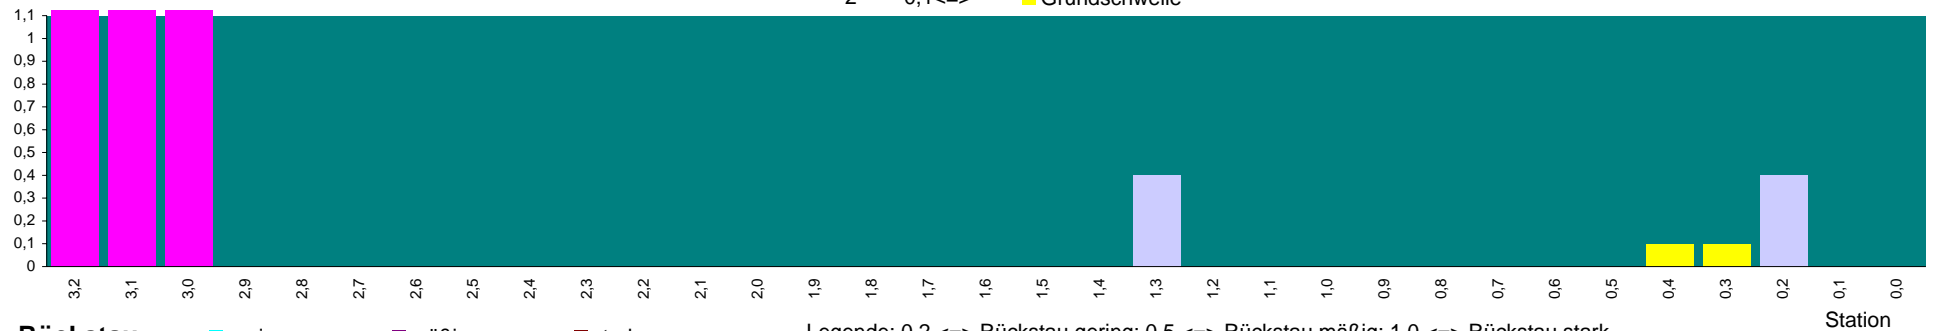
### Rückstau

gering      mäßig      stark

Legende: 0,2 <=> Rückstau gering; 0,5 <=> Rückstau mäßig; 1,0 <=> Rückstau stark
