Kurzbeurteilung des Gewässerzustandes und Entwicklungsperspektiven

31112_3390

Schwarzwasserbach

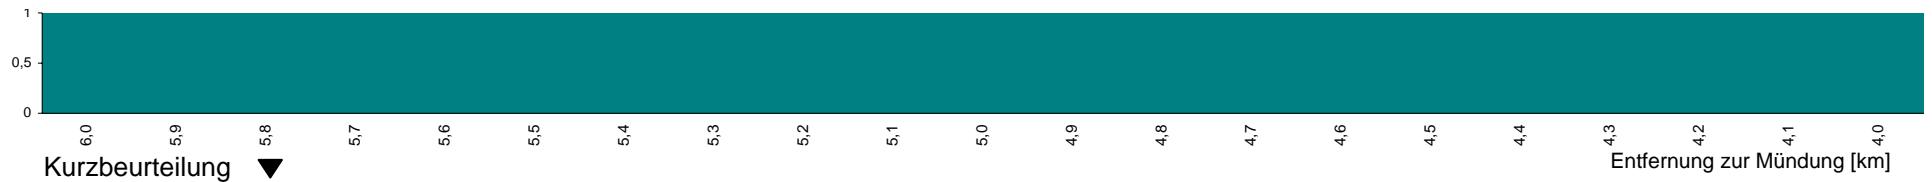
■ gering ■ mäßig ■ stark

Legende: 0,2 <=> Rückstau gering; 0,5 <=> Rückstau mäßig; 1,0 <=> Rückstau stark
