2 Querbauwerke im Gewässer  
31112\_3390      **Schwarzwasserbach**

## Kurzbeurteilung des Gewässerzustandes und Entwicklungsperspektiven

31112\_3390

Schwarzwasserbach

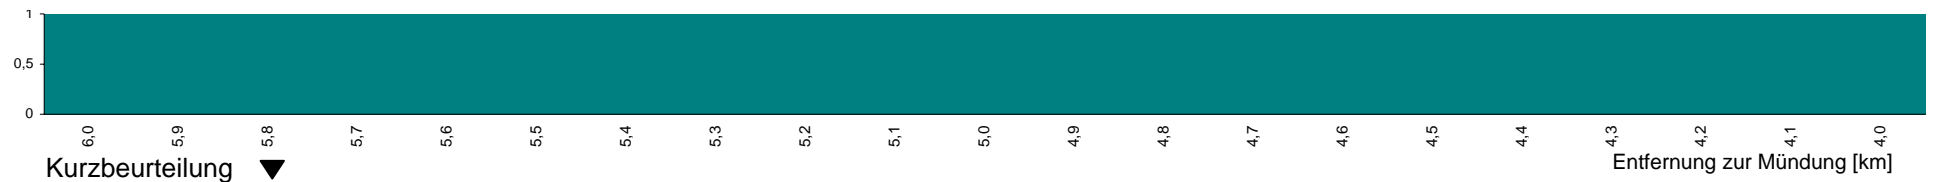
### Rückstau

gering      mäßig      stark
