DW\_NRW\_2783322\_0 Wasserkörper = Gewässerlänge DW\_NRW\_2783322\_0

15 Querbauwerke im Gewässer  
2783322 **Franzosenbach**

## Kurzbeurteilung des Gewässerzustandes und Entwicklungsperspektiven

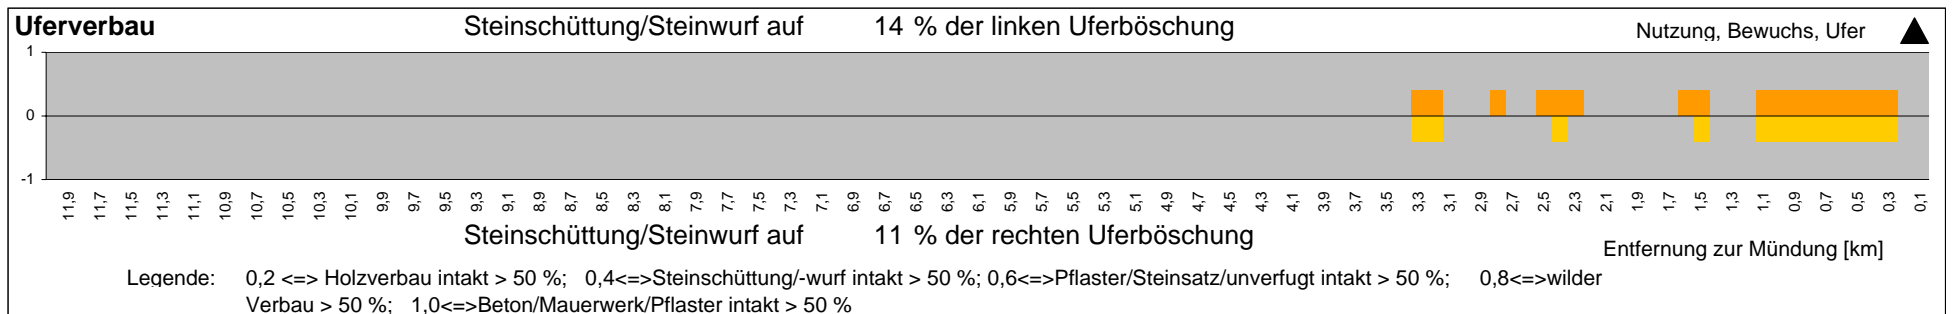
**Querbauwerke**

- 0 1,1<=> ■ Querbauwerk mit tief liegendem Ablauf
- 1 1,0<=> ■ sehr hoher Absturz/>1m
- 4 0,9<=> ■ hoher Absturz/>0,3-1m
- 0 0,8<=> ■ glatte Rampe
- 0 0,7<=> ■ glatte Gleite
- 0 0,6<=> ■ Absturz mit Fischtreppe/-paß
- 0 0,5<=> ■ Absturz mit Teilrampe
- 7 0,4<=> ■ kleiner Absturz/>0,1-0,3m
- 2 0,3<=> ■ rauhe Gleite/Rampe
- 0 0,2<=> ■ Absturz/glatte Gleite/Rampe mit Umlauf
- 1 0,1<=> ■ Grundschwelle
