DW_NRW_2782842_0 **Wasserkörper = Gewässerlänge** DW_NRW_2782842_0

1 Querbauwerke im Gewässer
2782842 **Bach von Kleinenberg**

3E+06 Bach von Kleinenberg

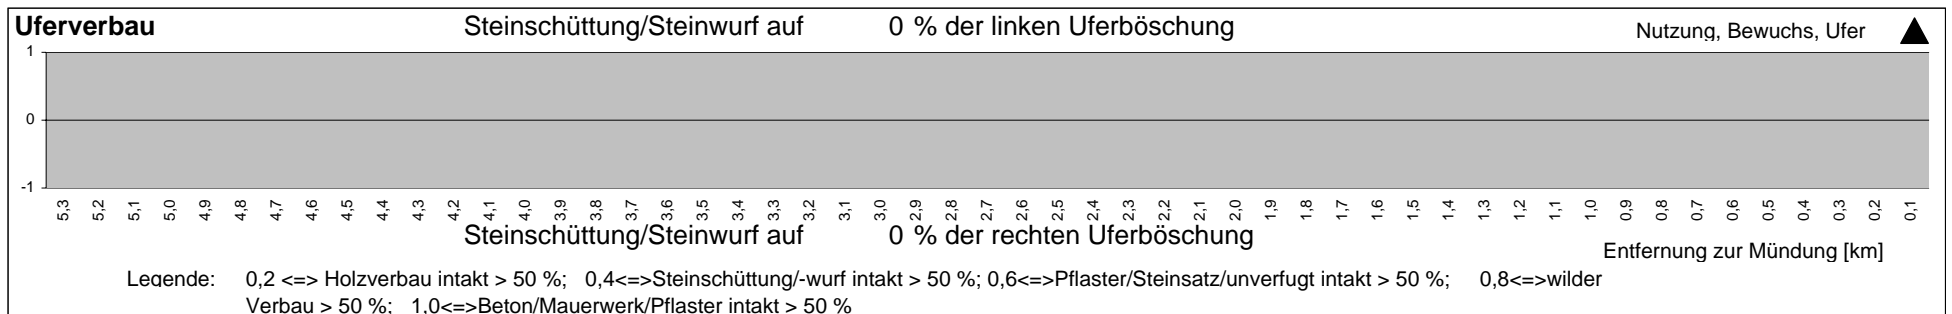
Querbauwerke

- 0 1,1 <=> ■ Querbauwerk mit tief liegendem Ablauf
- 0 1,0 <=> ■ sehr hoher Absturz/>1m
- 1 0,9 <=> ■ hoher Absturz/>0,3-1m
- 0 0,8 <=> ■ glatte Rampe
- 0 0,7 <=> ■ glatte Gleite
- 0 0,6 <=> ■ Absturz mit Fischtreppe/-paß
- 0 0,5 <=> ■ Absturz mit Teilrampe
- 0 0,4 <=> ■ kleiner Absturz/>0,1-0,3m
- 0 0,3 <=> ■ rauhe Gleite/Rampe
- 0 0,2 <=> ■ Absturz/glatte Gleite/Rampe mit Umlauf
- 0 0,1 <=> ■ Grundschwelle

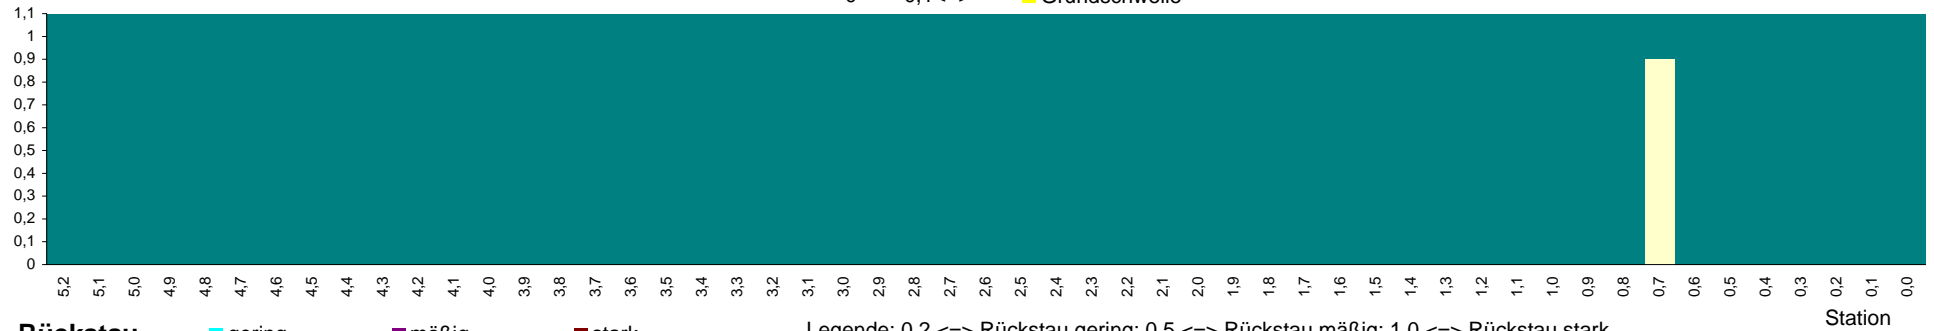
■ gering ■ mäßig ■ stark

Legende: 0,2 <=> Rückstau gering; 0,5 <=> Rückstau mäßig; 1,0 <=> Rückstau stark
