0 Querbauwerke im Gewässer  
2782844\_2400      **Odenheimer Bach**

## Kurzbeurteilung des Gewässerzustandes und Entwicklungsperspektiven

Odenheimer Bach

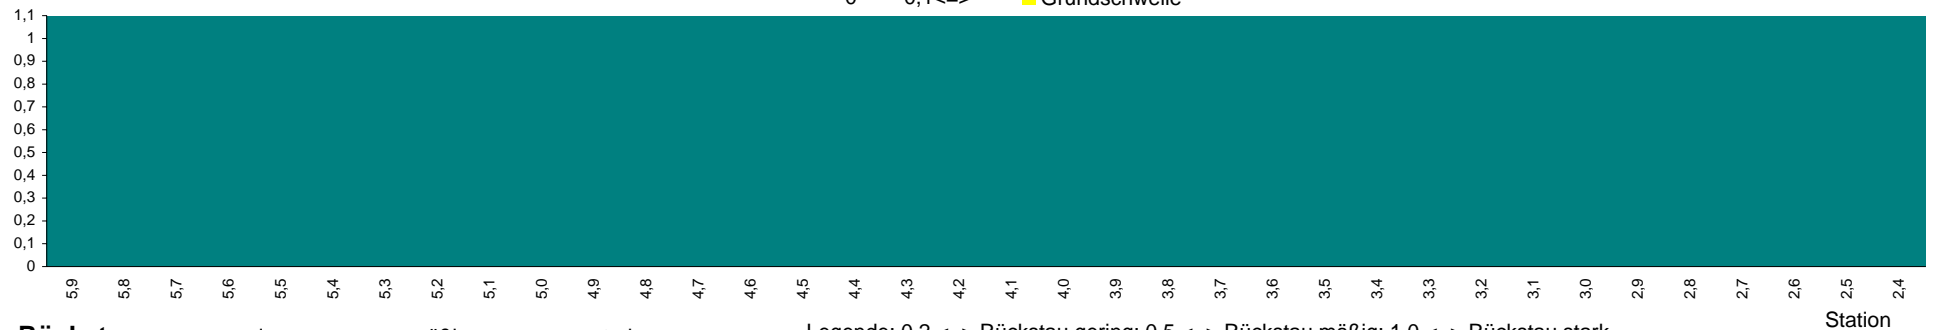
**Querbauwerke**

- 0 1,1 <=> ■ Querbauwerk mit tief liegendem Ablauf
- 0 1,0 <=> ■ sehr hoher Absturz/>1m
- 0 0,9 <=> ■ hoher Absturz/>0,3-1m
- 0 0,8 <=> ■ glatte Rampe
- 0 0,7 <=> ■ glatte Gleite
- 0 0,6 <=> ■ Absturz mit Fischtreppe/-paß
- 0 0,5 <=> ■ Absturz mit Teilrampe
- 0 0,4 <=> ■ kleiner Absturz/>0,1-0,3m
- 0 0,3 <=> ■ rauhe Gleite/Rampe
- 0 0,2 <=> ■ Absturz/glatte Gleite/Rampe mit Umlauf
- 0 0,1 <=> ■ Grundschwelle

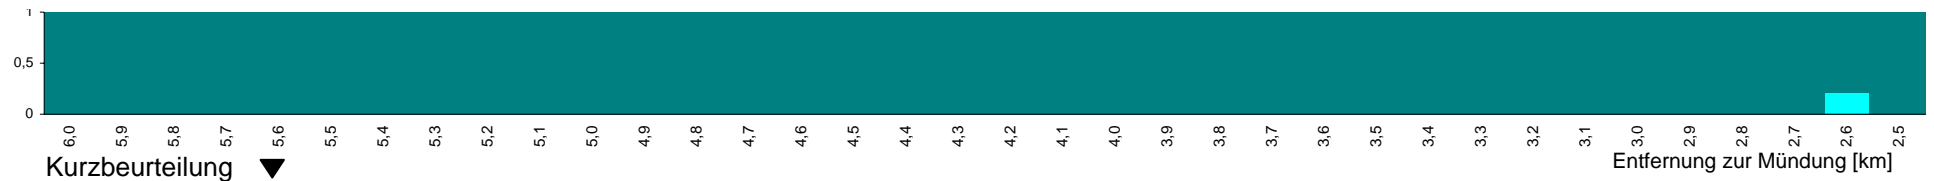
**Rückstau**

■ gering      ■ mäßig      ■ stark

Legende: 0,2 <=> Rückstau gering; 0,5 <=> Rückstau mäßig; 1,0 <=> Rückstau stark
