27814 Steinbecke

Kartierung
Mai 02

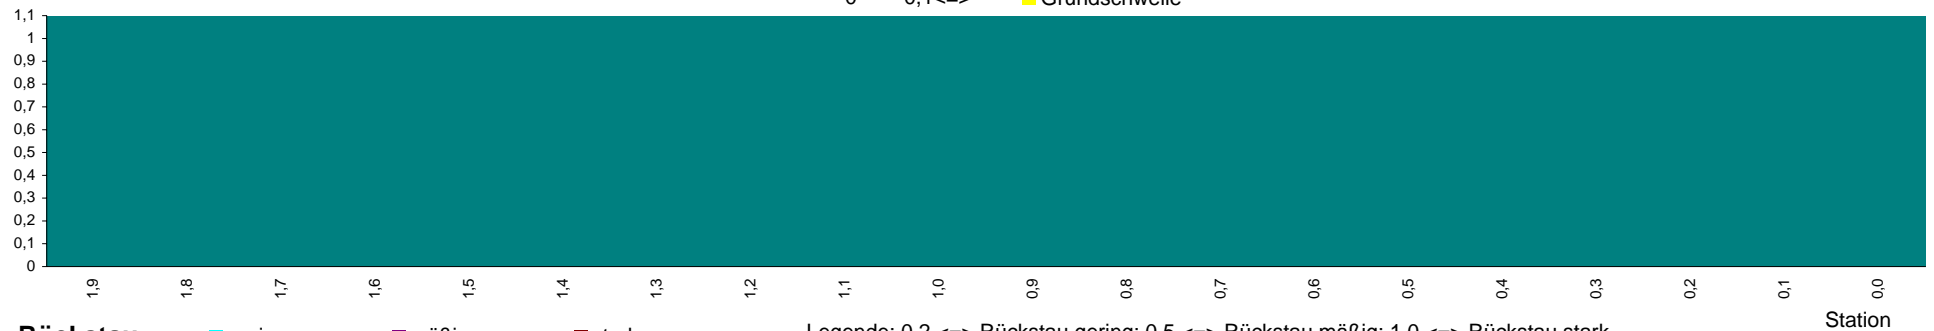
0 Querbauwerke im Gewässer
27814 **Steinbecke**

- 0 1,1 <=> Querbauwerk mit tief liegendem Ablauf
- 0 1,0 <=> sehr hoher Absturz/>1m
- 0 0,9 <=> hoher Absturz/>0,3-1m
- 0 0,8 <=> glatte Rampe
- 0 0,7 <=> glatte Gleite
- 0 0,6 <=> Absturz mit Fischtreppe/-paß
- 0 0,5 <=> Absturz mit Teilrampe
- 0 0,4 <=> kleiner Absturz/>0,1-0,3m
- 0 0,3 <=> rauhe Gleite/Rampe
- 0 0,2 <=> Absturz/glatte Gleite/Rampe mit Umlauf
- 0 0,1 <=> Grundschwelle
