278162 Durbeke

Kartierung Februar 02

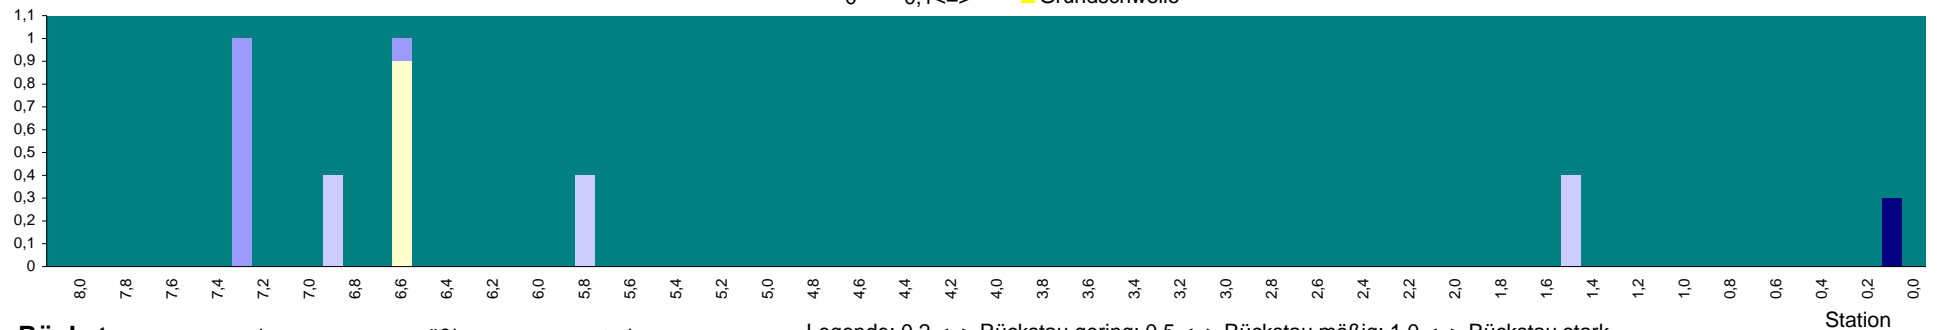
7 Querbauwerke im Gewässer
278162 Durbeke

Anzahl

- 0 1,1 <=> Querbauwerk mit tief liegendem Ablauf
- 2 1,0 <=> sehr hoher Absturz/>1m
- 1 0,9 <=> hoher Absturz/>0,3-1m
- 0 0,8 <=> glatte Rampe
- 0 0,7 <=> glatte Gleite
- 0 0,6 <=> Absturz mit Fischtreppe/-paß
- 0 0,5 <=> Absturz mit Teilrampe
- 3 0,4 <=> kleiner Absturz/>0,1-0,3m
- 1 0,3 <=> rauhe Gleite/Rampe
- 0 0,2 <=> Absturz/glatte Gleite/Rampe mit Umlauf
- 0 0,1 <=> Grundschwelle
