Kartierbeispiel

46271 Bega unterhalb Ötternbach und oberhalb Rhienbach

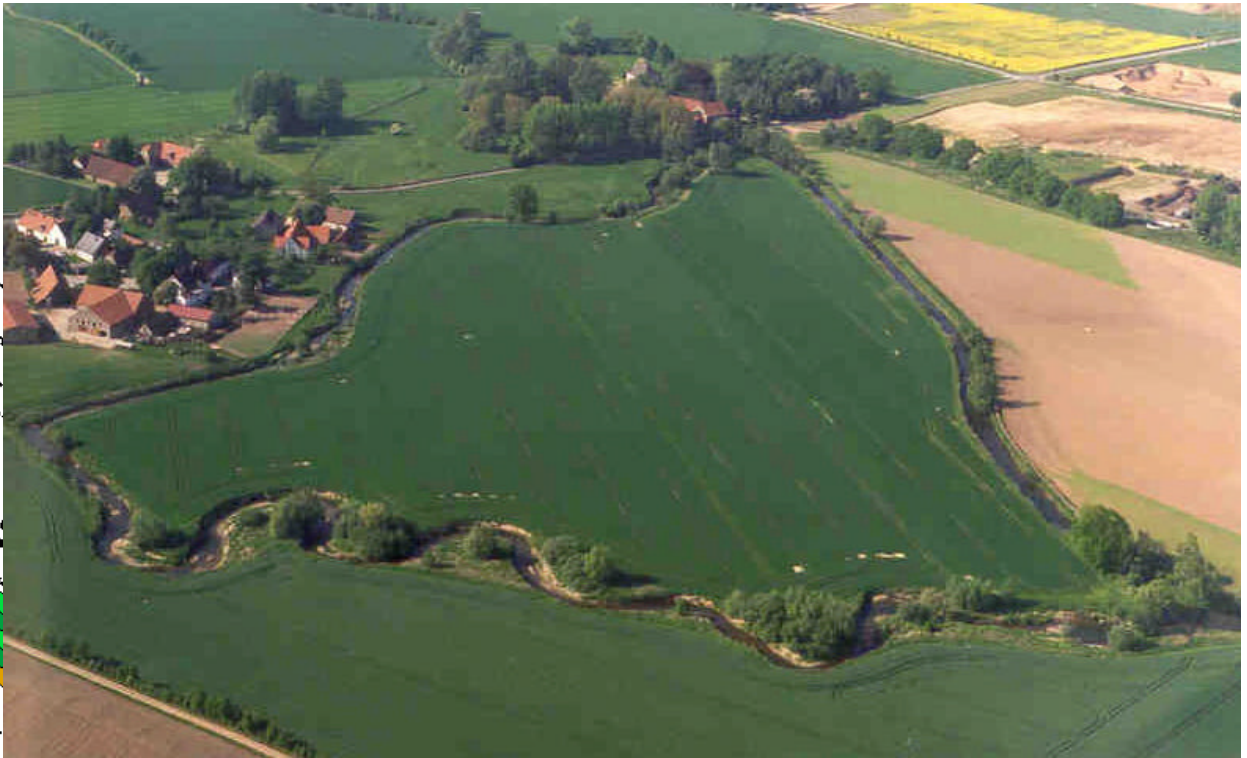
Im Beispiel sehen Sie eine Luftaufnahme des Begabogens nahe der Ortslage Hölsen der Stadt Bad Salzuflen. Der Gewässerabschnitt liegt innerhalb des Hochwasserrückhaltebeckens Bega zum Schutz dieser Stadt vor Hochwasserschäden. Hier sehen Sie ein Beispiel dafür, dass sich Hochwasserschutz und Gewässerschutz miteinander vereinbaren lassen. Allerdings sind die Defizite im Gewässerschutz noch deutlich erkennbar. Entsprechend fällt auch die Strukturgütebewertung aus. Die bis vor einigen Jahren noch bis in die Windungen des Gewässers hineingehenden Nutzungen sind inzwischen etwas zurückgenommen worden und haben den sichtbaren Gehölzbewuchs ermöglicht. An den Prallhängen geht die intensive ackerbauliche Nutzung noch bis unmittelbar an die Böschungskante. Hier ist noch nicht gelungen, ein wenig Uferstreifen zu sichern. Statt dessen ist eine Ufersicherung erfolgt, die wiederum Unterhaltungsmaßnahmen auslösen wird.

Bei der Bewertung der Sohle fällt zum Beispiel ein übermäßig geschädigter Abschnitt bei Station 3,7 auf. Hier zweigt ein im Bild sichtbarer Mühlengraben ab, der in diesem Abschnitt mit Hilfe einer Stauanlage beschickt wird. Die zumeist noch deutliche Beeinträchtigung der Ufer wird dadurch verursacht, dass im Bereich der 100 m-Bewertungsabschnitte Teilabschnitte weiterhin bis in das Ufer hinein genutzt werden. Die Bewertung des Bereiches Land mit "merklich bis stark geschädigt" ist im Bild zu sehen und bedarf keiner weiteren Erläuterung.
