Kartierbeispiel

46271 Bega unterhalb Ötternbach und oberhalb Rhienbach

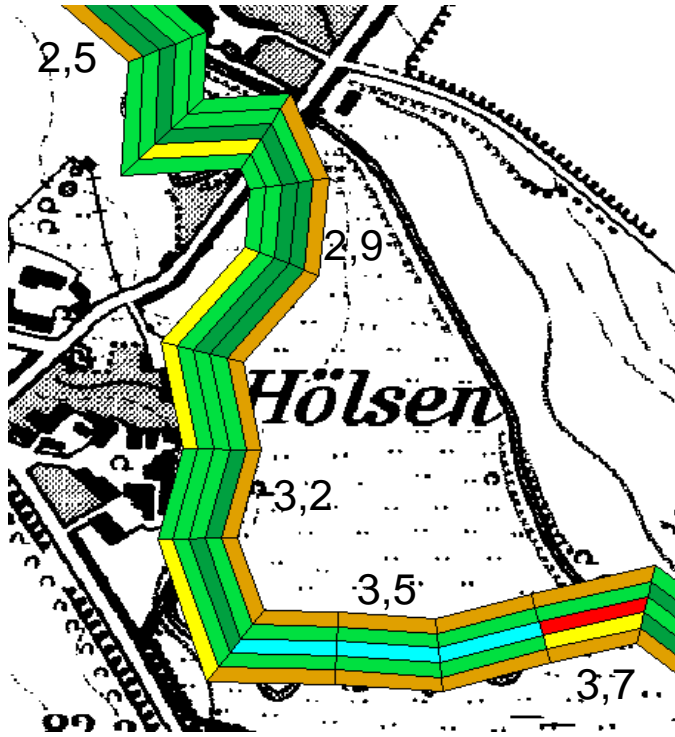
Auf der linken Seite des Luftbildes sehen Sie den zugehörigen Ausschnitt der Grundkarte und die auf das Gewässer gelegte Darstellung der Strukturgütebewertung in 100 m-Abschnitten mit Hilfe von Farbbändern. Die darunterstehenden Diagramme zeigen die in FisDt gewählte Darstellungsweise, die Ihnen mit Hilfe der nebenstehenden Tabelle einen direkten Vergleich mit der Kartendarstellung ermöglicht. Ziel der Säulendiagramme ist nicht, für die detaillierte Darstellung auf der Grundkarte eine alternative Möglichkeit anzubieten, sondern eine schnelle Gesamtübersicht der Strukturgütesituation des ganzen Gewässers oder größerer Abschnitte zu ermöglichen. Dies wird besonders bei der Umsetzung der Wasserrahmenrichtlinie gefragt sein. Die Säulendiagramme für den gut 1 km langen Abschnitt dieses Beispiels dienen lediglich der Erläuterung der Darstellungsweise. Für den direkten Vergleich ist die Fließrichtung den Verhältnissen auf dem Bild entsprechend von rechts nach links dargestellt, während die Säulendiagramme in FisDt die Strukturgüteklassen u. a. in einer von links nach rechts gewählten Fließrichtung abtragen.
