3 Querbauwerke im Gewässer  
278242\_3000 **Karpke**

## Kurzbeurteilung des Gewässerzustandes und Entwicklungsperspektiven

278242\_3000

Karpke

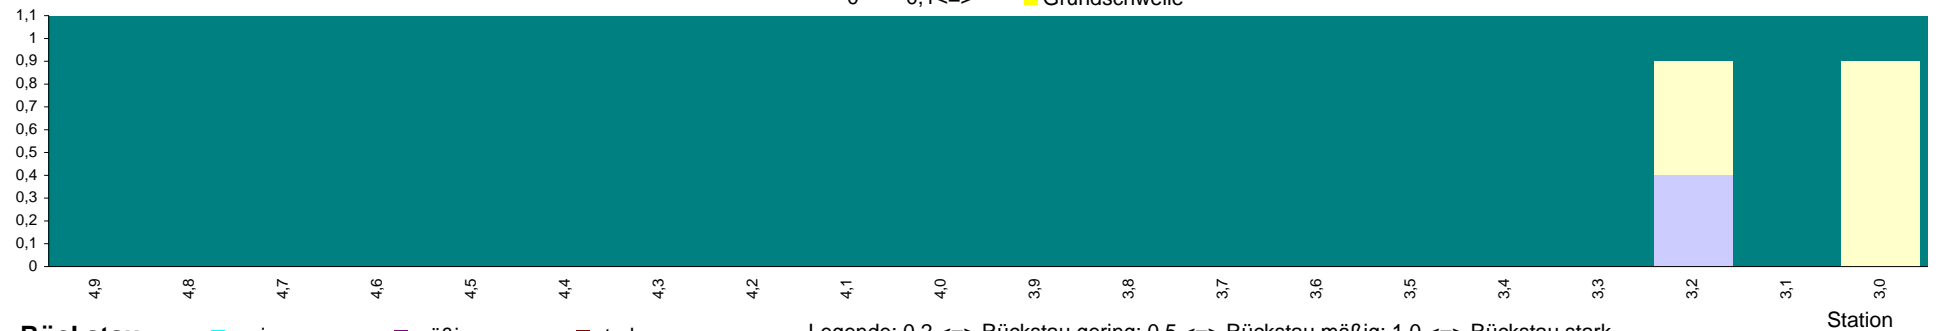
**Rückstau**

gering mäßig stark

Legende: 0,2 <=> Rückstau gering; 0,5 <=> Rückstau mäßig; 1,0 <=> Rückstau stark
