## Kurzbeurteilung des Gewässerzustandes und Entwicklungsperspektiven

278242\_5000

Karpke

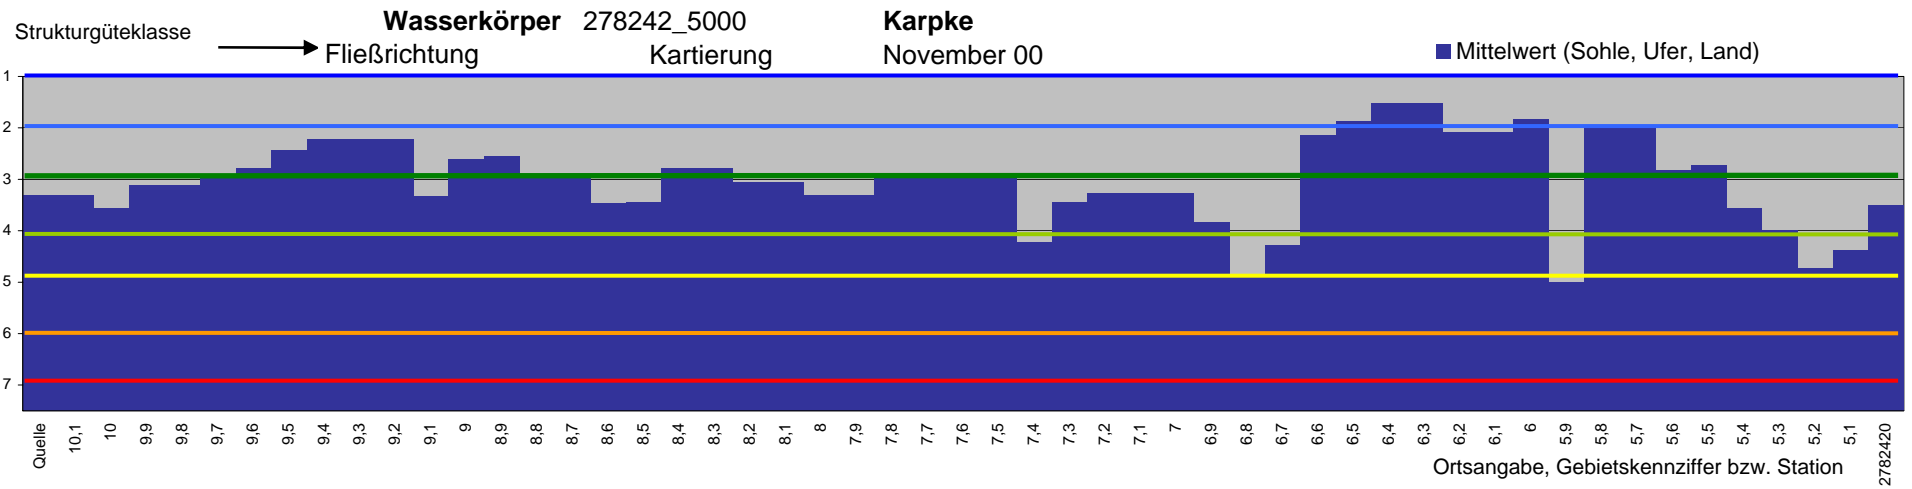
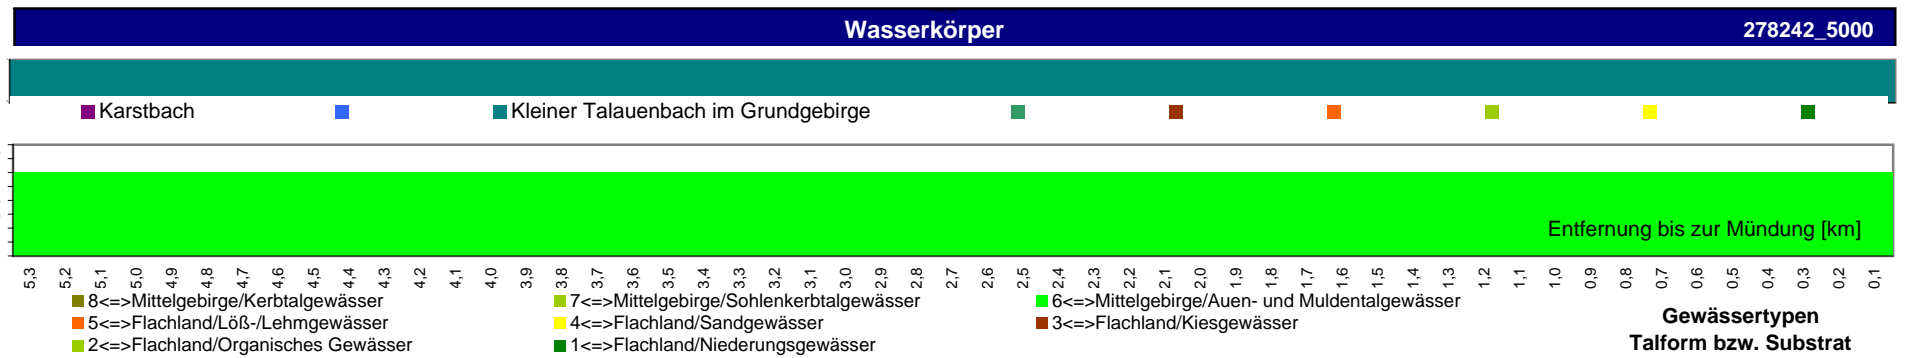
Klasse	Grad der Beeinträchtigung	Maß der Veränderung	Farbsymbol
1	kaum beeinträchtigt (naturnah)	unverändert	dunkelblau
2	gering beeinträchtigt (bedingt naturnah)	gering verändert	hellblau
3	mäßig beeinträchtigt	mäßig verändert	grün
4	deutlich beeinträchtigt	deutlich verändert	hellgrün
5	merklich geschädigt	stark verändert	gelb
6	stark geschädigt	sehr stark verändert	orange
7	übermäßig geschädigt	vollständig verändert	rot

Bewertungsskala der Struktur Güte

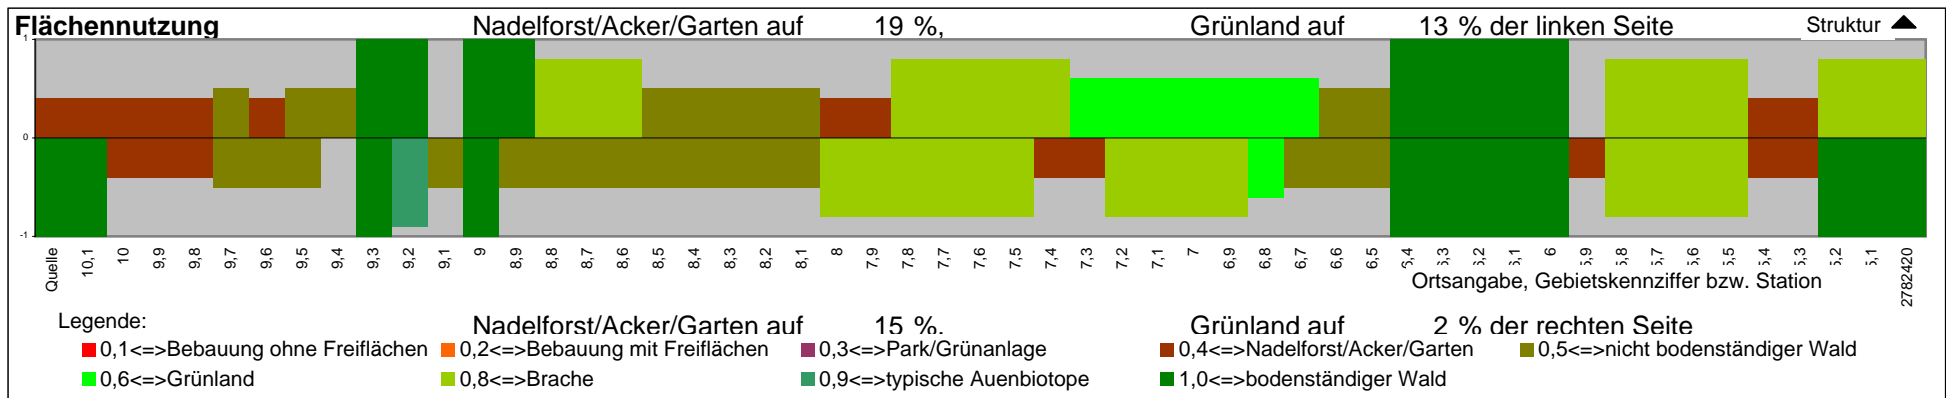
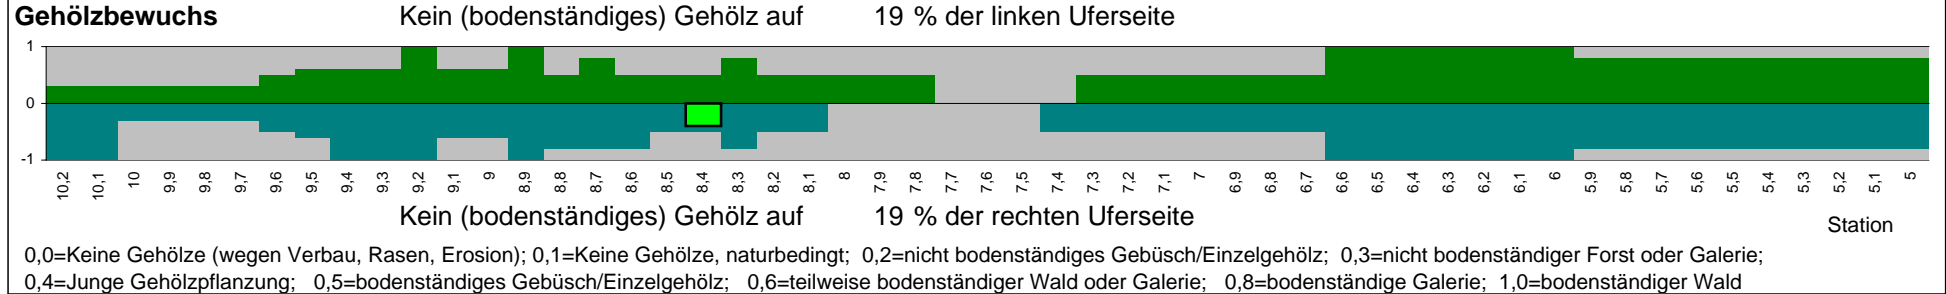
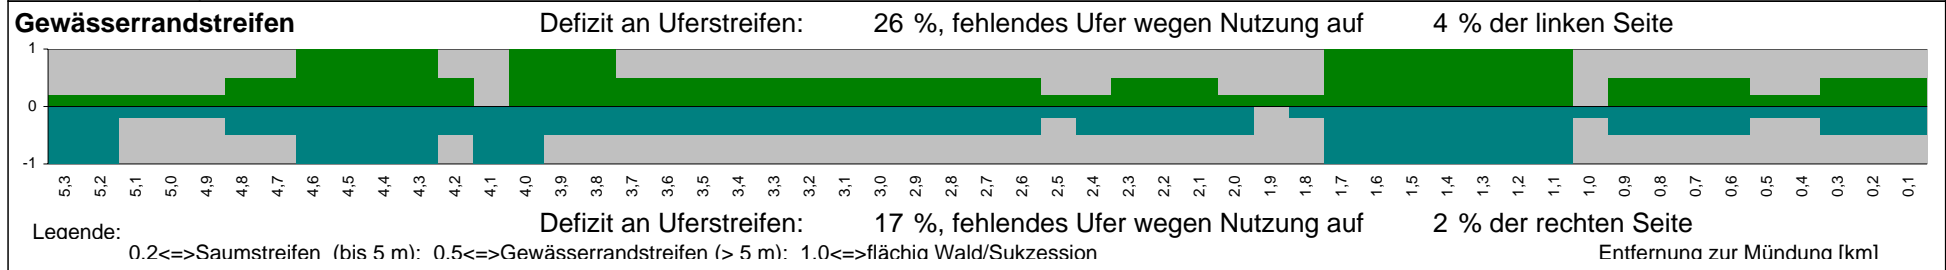
### Querbauwerke

2 Querbauwerke im Gewässer  
278242\_5000 **Karpke**

- 0 1,1 <=> Querbauwerk mit tief liegendem Ablauf
- 0 1,0 <=> sehr hoher Absturz > 1m
- 1 0,9 <=> hoher Absturz > 0,3-1m
- 0 0,8 <=> glatte Rampe
- 1 0,7 <=> glatte Gleite
- 0 0,6 <=> Absturz mit Fischtreppe/-paß
- 0 0,5 <=> Absturz mit Teilrampe
- 0 0,4 <=> kleiner Absturz > 0,1-0,3m
- 0 0,3 <=> rauhe Gleite/Rampe
- 0 0,2 <=> Absturz/glatte Gleite/Rampe mit Umlauf
- 0 0,1 <=> Grundschwelle
