13 Querbauwerke im Gewässer  
2782862 **Salenkruke**

## Kurzbeurteilung des Gewässerzustandes und Entwicklungsperspektiven

3E+06 Salenkruke

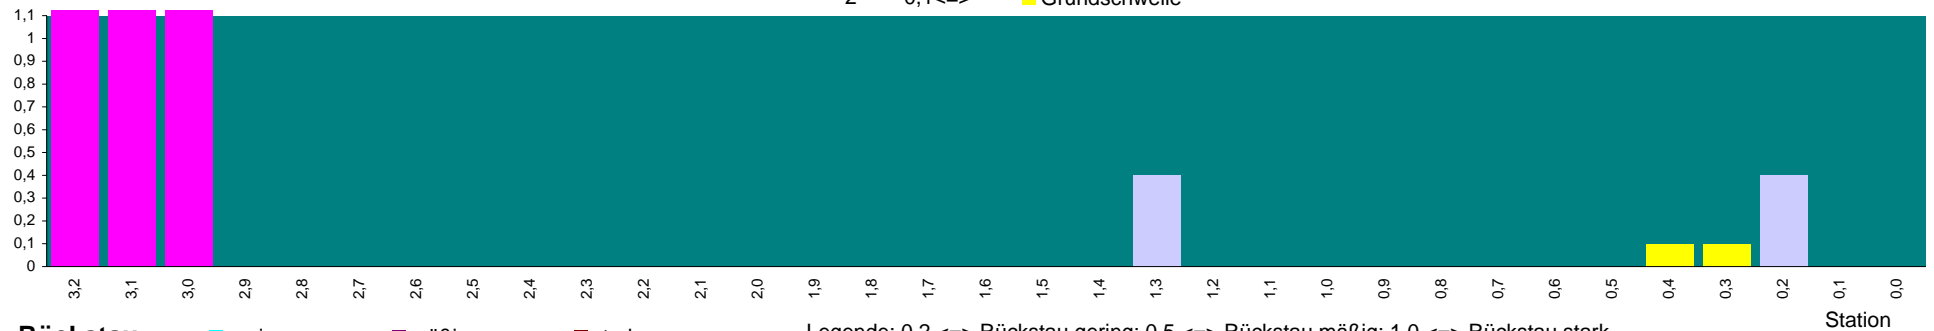
### Rückstau

Legende: 0,2 <=> Rückstau gering; 0,5 <=> Rückstau mäßig; 1,0 <=> Rückstau stark
