## Kurzbeurteilung des Gewässerzustandes und Entwicklungsperspektiven

31112\_0

Schwarzwasserbach

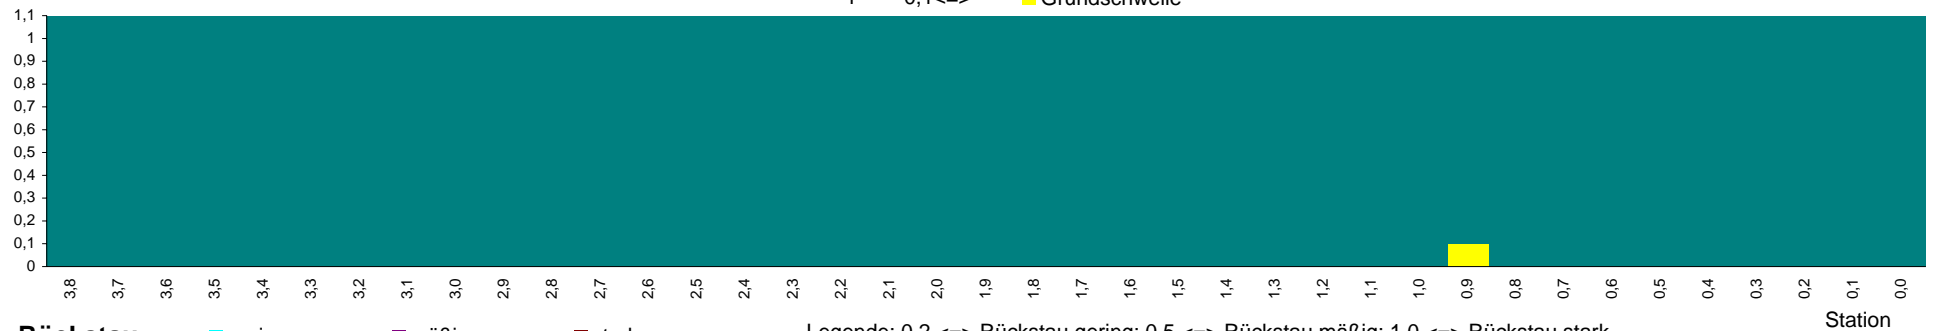
### Querbauwerke

1 Querbauwerke im Gewässer  
31112\_0      **Schwarzwasserbach**

- 0 1,1 <=> ■ Querbauwerk mit tief liegendem Ablauf
- 0 1,0 <=> ■ sehr hoher Absturz/>1m
- 0 0,9 <=> ■ hoher Absturz/>0,3-1m
- 0 0,8 <=> ■ glatte Rampe
- 0 0,7 <=> ■ glatte Gleite
- 0 0,6 <=> ■ Absturz mit Fischtreppe/-paß
- 0 0,5 <=> ■ Absturz mit Teilrampe
- 0 0,4 <=> ■ kleiner Absturz/>0,1-0,3m
- 0 0,3 <=> ■ rauhe Gleite/Rampe
- 0 0,2 <=> ■ Absturz/glatte Gleite/Rampe mit Umlauf
- 1 0,1 <=> ■ Grundschwelle
