311 Ems bis zur Dalke
Kartierung
März 01

Kurzbeurteilung des Gewässerzustandes und Entwicklungsperspektiven

311 Ems bis zur Dalke

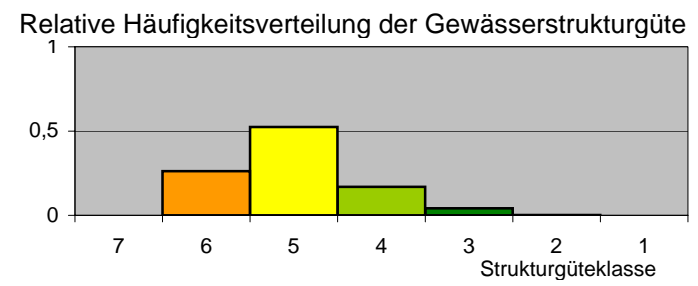
Bewertungsskala der Struktur Güte

Klasse	Grad der Beeinträchtigung	Maß der Veränderung	Farbsymbol
1	kaum beeinträchtigt (naturmah)	unverändert	dunkelblau
2	gering beeinträchtigt (bedingt naturmah)	gering verändert	hellblau
3	mäßig beeinträchtigt	mäßig verändert	grün
4	deutlich beeinträchtigt	deutlich verändert	hellgrün
5	merklich geschädigt	stark verändert	gelb
6	stark geschädigt	sehr stark verändert	orange
7	übermäßig geschädigt	vollständig verändert	rot

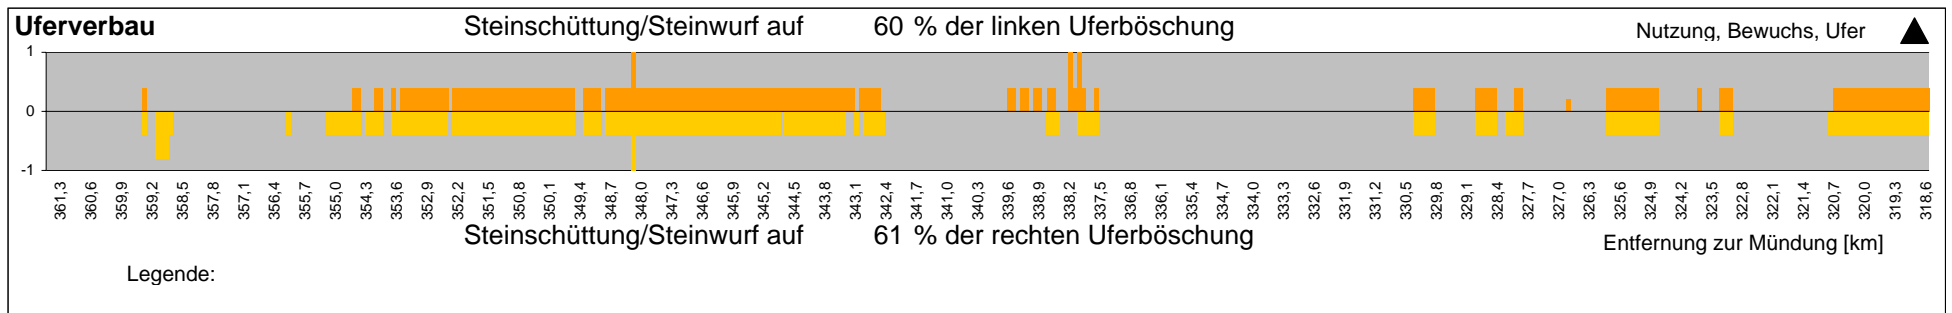
63 Querbauwerke im Gewässer
311 Ems bis zur Dalke

Anzahl	0,1 <=>
0	1,1 <=>
2	1,0 <=>
16	0,9 <=>
0	0,8 <=>
3	0,7 <=>
1	0,6 <=>
0	0,5 <=>
2	0,4 <=>
25	0,3 <=>
0	0,2 <=>
14	0,1 <=>

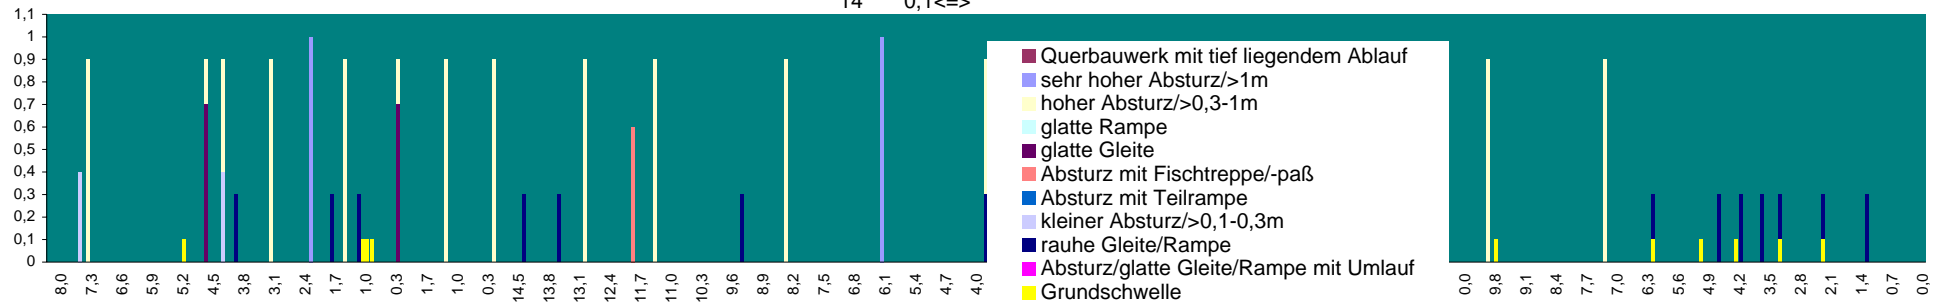
gering mäßig stark

Legende: 0,2 <=> Rückstau gering; 0,5 <=> Rückstau mäßig; 1,0 <=> Rückstau stark
