Kurzbeurteilung des Gewässerzustandes und Entwicklungsperspektiven

27814_0

Steinbecke

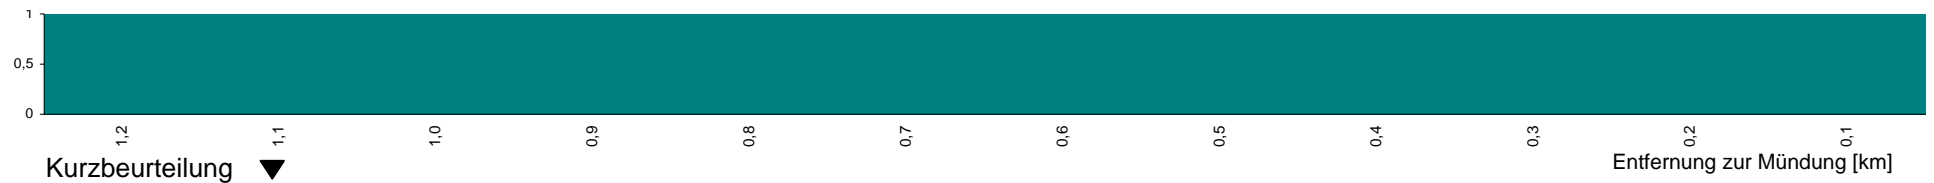
Rückstau

- gering
- mäßig
- stark
