Kurzbeurteilung des Gewässerzustandes und Entwicklungsperspektiven

278324 Grimke

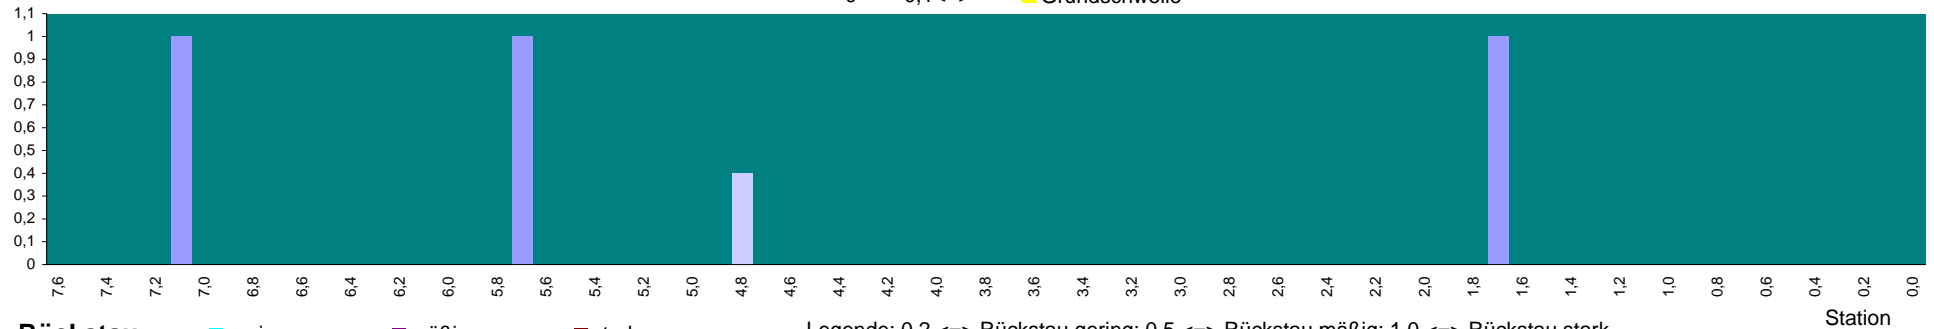
Legende: 0,2 <=> Rückstau gering; 0,5 <=> Rückstau mäßig; 1,0 <=> Rückstau stark
